# ANALISIS HASIL PENGECORAN SENTRIFUGAL DENGAN MENGGUNAKAN MATERIAL KUNINGAN

Bravian Alifin Rezanto

123030041

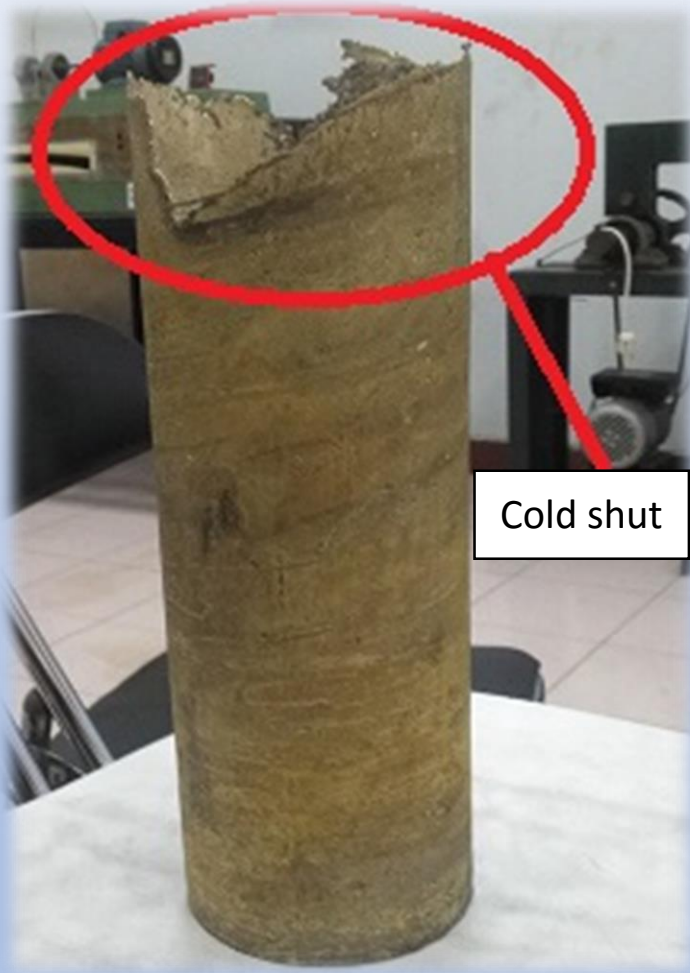
Cacat *cold shut* adalah cacat dimana hasil coran tidak memenuhi cetakan, karena logam cair membeku sebelum memenuhi semua cetakan.

Penyebab :

1. Temperatur *pre-heating* cetakan yang rendah
2. Temperatur tuang yang terlalu rendah.

Pencegahan :

Dengan menaikkan temperatur *pre-heating* cetakan dan temperatur tuang.

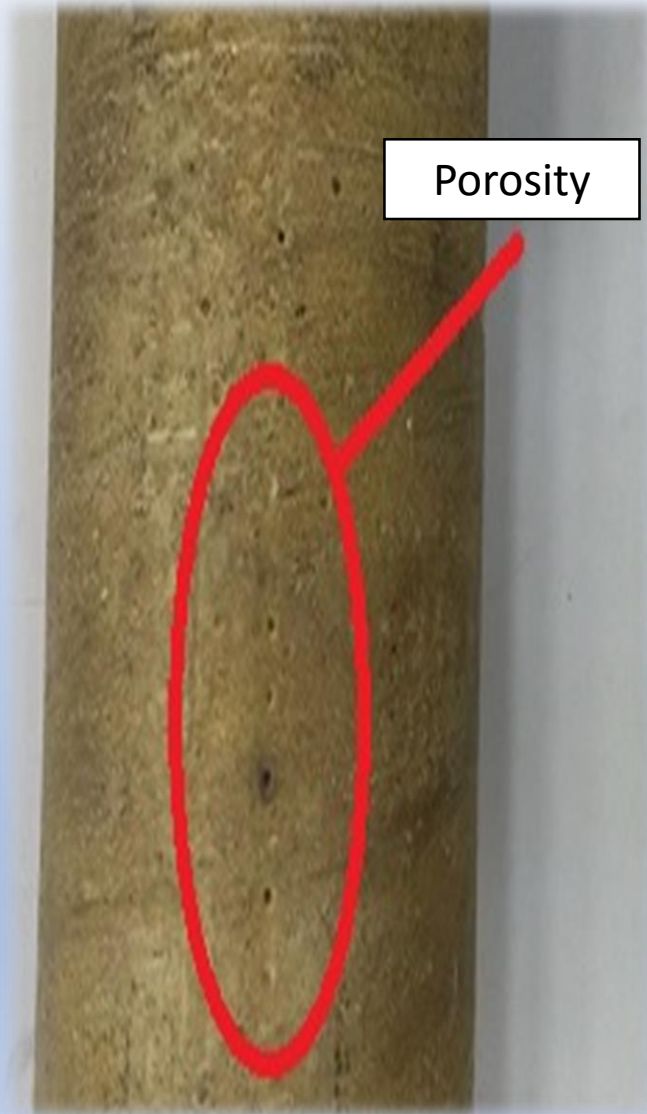
Porosity adalah cacat berupa lubang-lubang pada permukaan maupun pada bagian dalam benda cor.

Penyebab :

Terperangkapnya gas hidrogen dalam logam cair pada waktu proses pengecoran.

Pencegahan :

1. Melakukan proses drossing (penghilangan kotoran)
2. Melakukan penambahan flux (arang atau borax)
3. Menurunkan temperatur penuangan
4. Meningkatkan kecepatan putaran cetakan

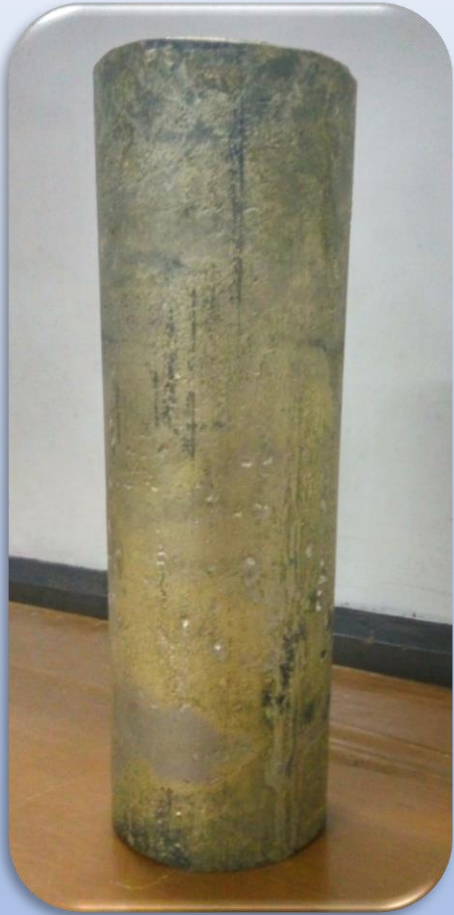
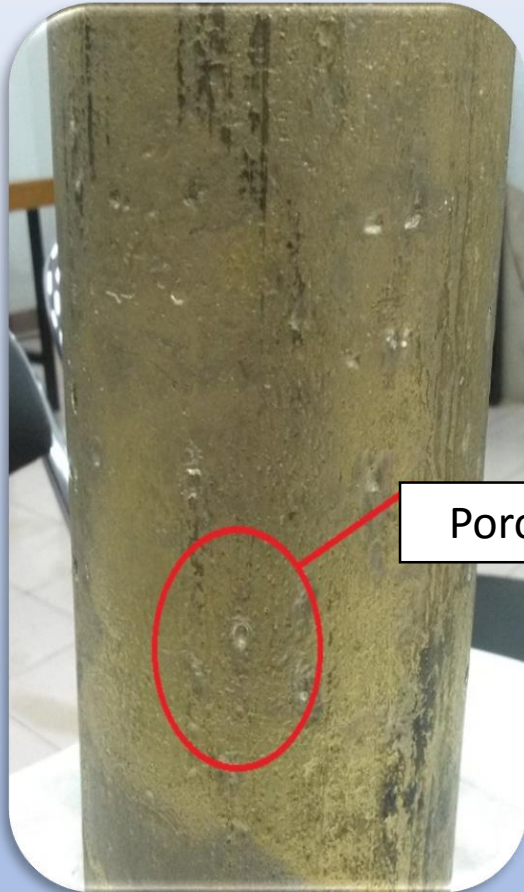
Porosity

Cacat *cold shut* tidak terjadi, logam cair mengisi seluruh cetakan

Cacat *porosity* masih tampak pada hasil pengecoran kedua ini.

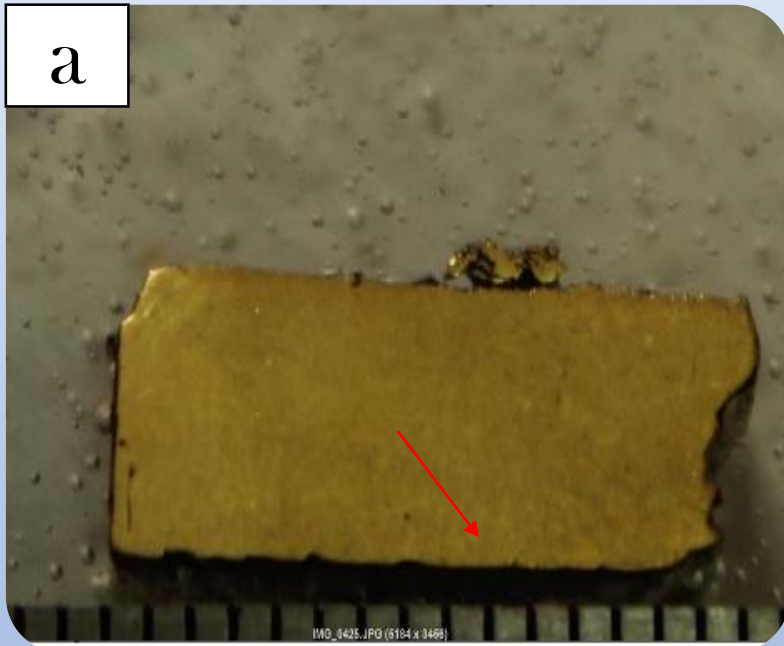
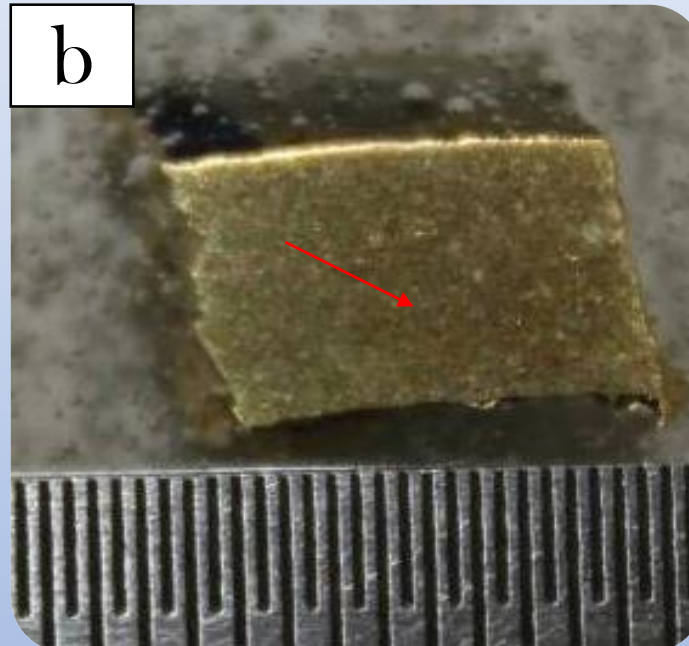
- Pada hasil pengamatan struktur makro kuningan arah longitudinal dan transversal yang proses pembuatannya adalah pengecoran , terlihat butir yang tersebar merata dan porositas yang diakibatkan pada proses pengecoran terjadi oksidasi sehingga udara terjebak didalam coran sampai membeku.

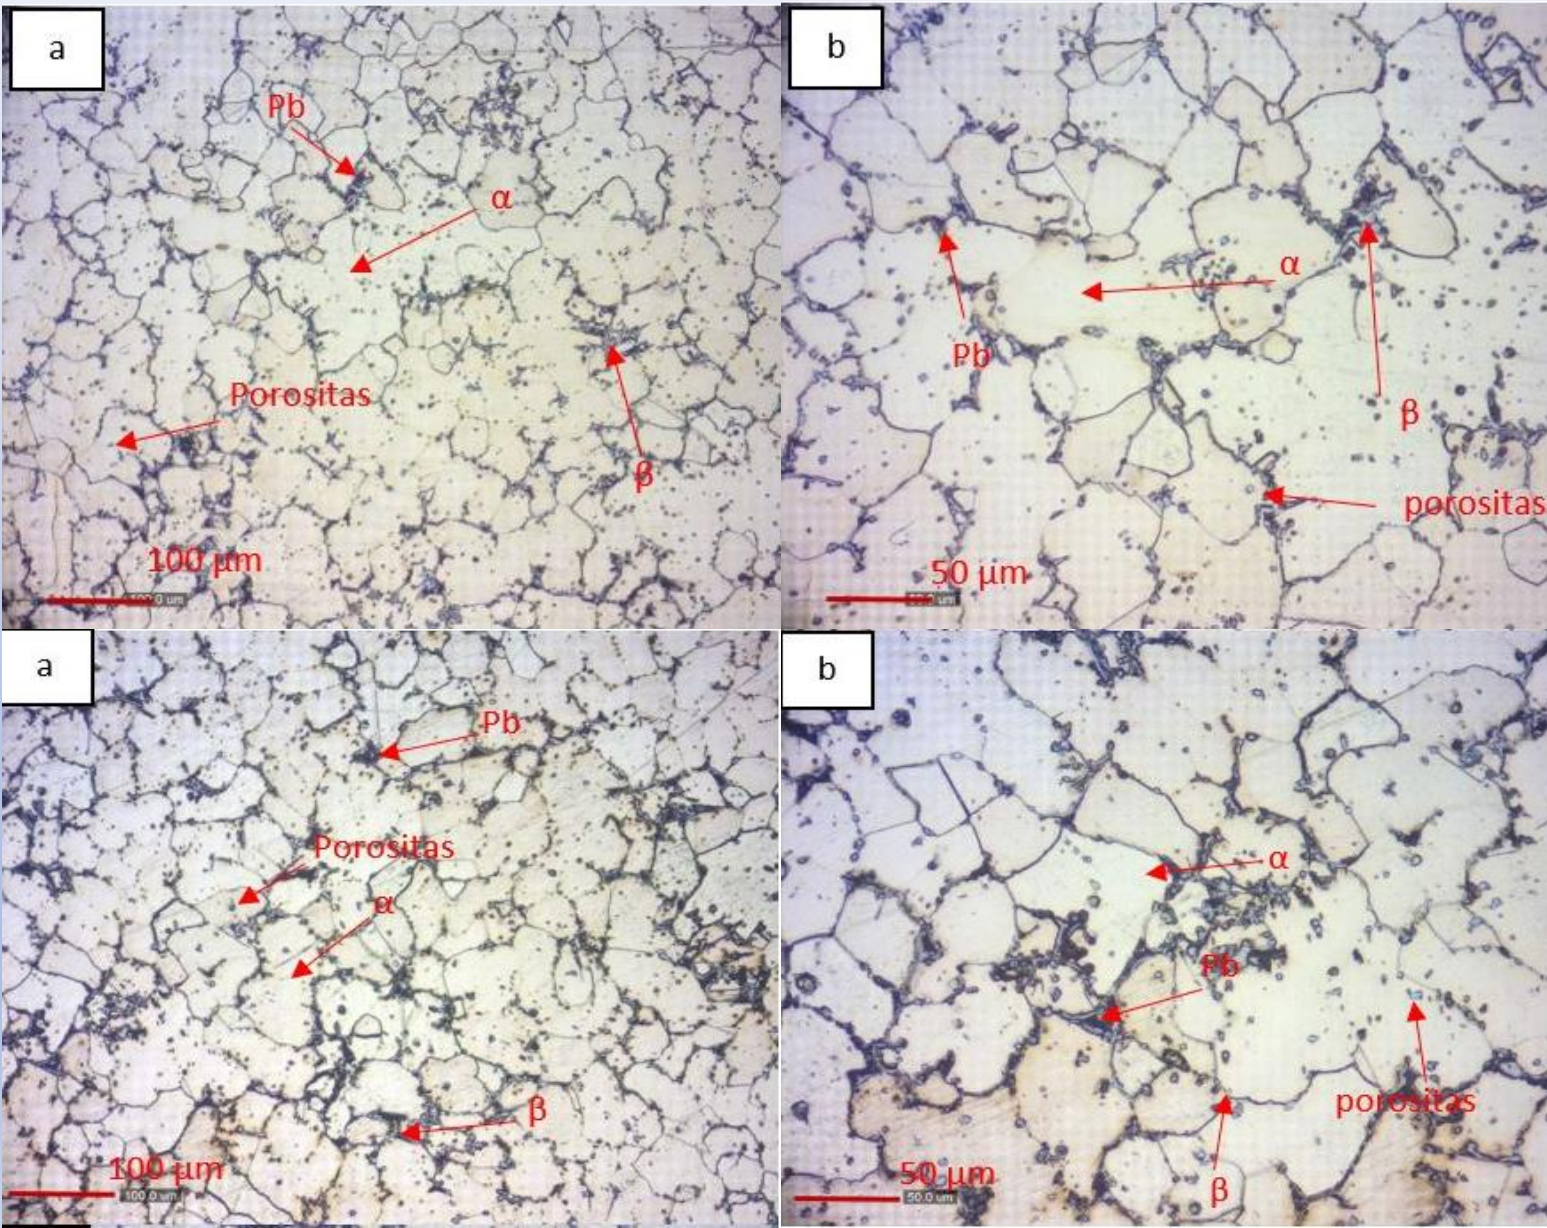
- Dari struktur mikro terlihat bahwa terdapat fasa  $\beta$  yang tidak beraturan dan juga fasa  $\alpha$  yang lebih mendominasi, fasa  $\beta$  yang terbentuk memiliki kandungan Zn yang dapat meningkatkan kekerasan, sementara pengaruh Pb dalam kuningan yang mengendap pada batas butir dapat meningkatkan mampu mesin kuningan tersebut. Terdapat juga porositas dari hasil pengecoran tersebut di karenakan adanya oksidasi selama proses pengecoran berlangsung.
